# АНАЛИЗ И УСТАНОВЛЕНИЕ ПРИЧИН РАЗРУШЕНИЯ ТЯЖЕЛОНАГРУЖЕННЫХ ЗУБЧАТЫХ ПЕРЕДАЧ

## ANALYSIS AND DETERMINATION OF THE CAUSES OF THE HEAVILY LOADED GEARS FAILURE

Объектами исследования являлись два поврежденных зубчатых колеса редуктора системы верхнего привода производства корпорации TESCO (TESCO 250 EMI400) буровой установки,

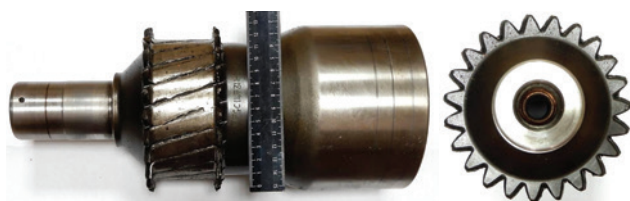
Согласно *визуальному осмотру* повреждение шестерни 1 представляет собой практически полный износ до основания ножки зуба на высоту и ширину зацепления с ответным зубчатым колесом – шестерней 2. Поверхность повреждения шестерни 1 в зоне износа имеет следы пластической деформации. При этом торцевые поверхности зубчатого венца шестерни 1, не входившие в зацепление, остались неповрежденными (рис. 1).

Рис. 1. Внешний вид шестерни 1 с повреждениями  
Fig. 1. Appearance of gear 1 with damages

При детальном изучении торцевых поверхностей зубчатого венца со стороны вала меньшего диаметра (рис. 1) обнаружено семь радиальных трещин глубиной до 5–10 мм, берущих начало у основания ножки зуба на нагруженной стороне и развивающихся в тело шестерни по вогнутой кривой. Наличие трещин подтверждено результатами неразрушающего контроля методом магнитопорошковой дефектоскопии. При этом признаков полного излома не наблюдается ни на одном зубе, и вероятной преобладающей причиной повреждения представляется износ зубьев.

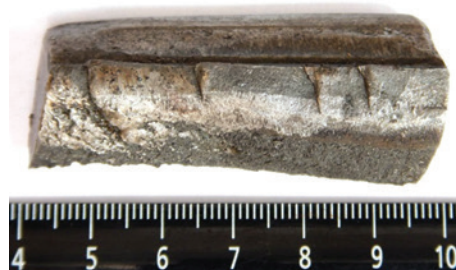
Повреждение шестерни 2 имеет ряд особенностей. Контактная поверхность всех зубьев шестерни (со стороны нагружения) имеет следы выкрашивания и пластической деформации, выводящей геометрические размеры профиля зубьев за пределы требований чертежа на изготовление (рис. 2, 3). На поверхности зубчатого венца наблюдается полный излом четырех зубьев – трех подряд и одного обособленно (рис. 4, 5). Кроме того, выявлено множество радиальных трещин (более тридцати) протяженностью до 20 мм, берущих начало у основания ножки зуба на нагруженной стороне и развивающихся в тело шестерни как по вогнутым, так и по выпуклым кривым (рис. 4–6). Наличие трещин также подтверждено

Рис. 2. Поверхность повреждения зуба шестерни 2 (сторона нагружения)  
Fig. 2. Damage surface of the tooth of gear 2 (load side)

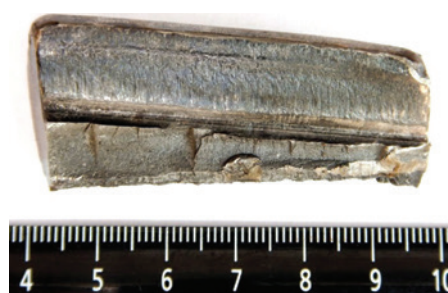
Рис. 3. Поверхность повреждения зуба шестерни 2  
Fig. 3. Damage surface of the tooth of gear 2

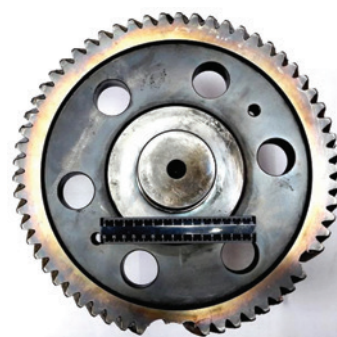
Рис. 4. Внешний вид шестерни 2 с повреждениями  
Fig. 4. Appearance of gear 2 with damages

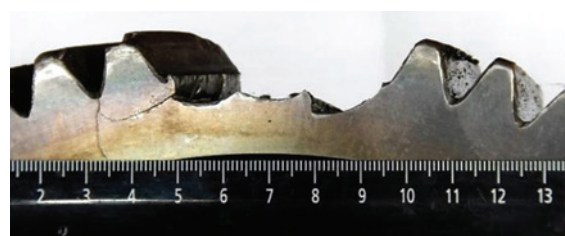
Рис. 5. Излом зубьев шестерни 2  
Fig. 5. Teeth failure of gear 2

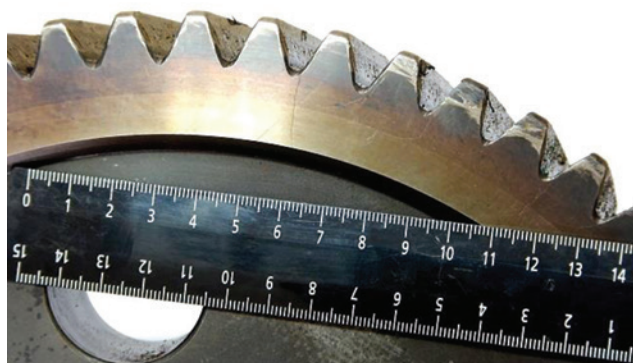
результатами неразрушающего контроля – методом магнитопорошковой дефектоскопии.

Рис. 6. Радиальные трещины в основании зубьев шестерни 2

Fig. 6. Radial cracks at the base of gear 2 teeth

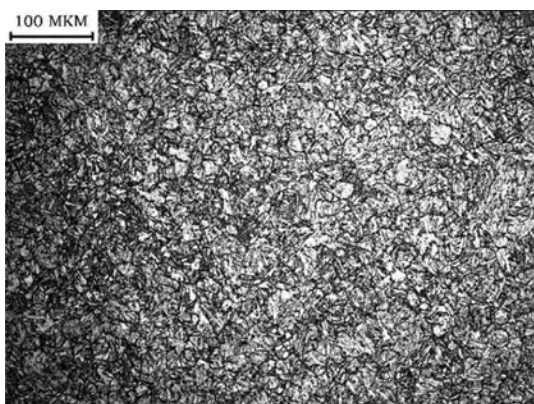
В результате исследования установлено, что микроструктура обоих шестерен во всех исследованных сечениях имеет практически идентичное игольчатое строение, представляющее собой продукты отпуска мартенсита, соответствующее трооститу отпуска (рис. 7, 8) [7–9]. Размер исходного аустенитного зерна колеблется в пределах 15–30 мкм. Грубых неметаллических включений, металлургических дефектов, способных спровоцировать развитие повреждения, не обнаружено.

Рис. 7. Микроструктура основного металла шестерни 1  
Fig. 7. Base metal microstructure of gear 1

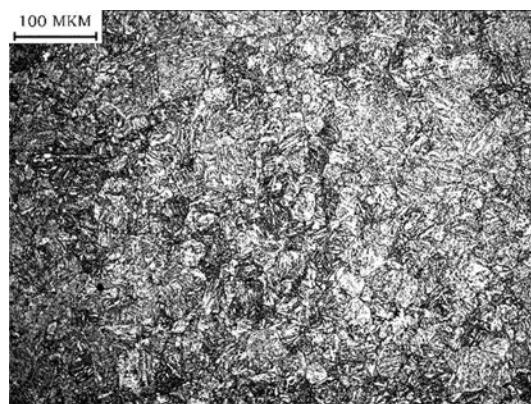
Рис. 8. Микроструктура основного металла шестерни 2  
Fig. 8. Base metal microstructure of gear 2

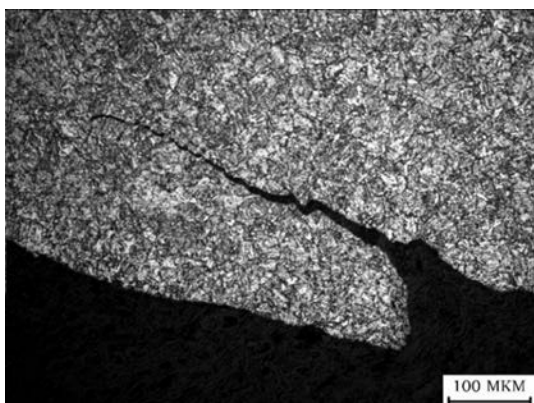
При изучении структуры металла в зоне зарождения и распространения трещин установлено, что фронт распространения повреждений не сопровождался пластической деформацией, а проходил преимущественно по транскристаллитному механизму, что характерно для развития хрупких повреждений. В процессе разрушения трещины несколько раз меняли свое направле-

Рис. 9. Распространение повреждений в основном металле шестерни 1  
Fig. 9. Spread of damages in the base metal of the gear 1

ние, раздваивались, что характерно для многократного приложения нагрузки (рис. 9).

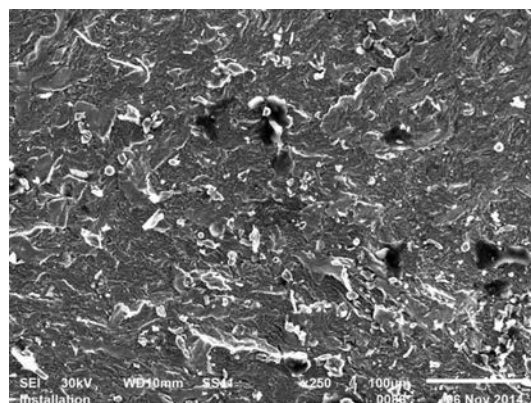
Рис. 10. Поверхность трещины у основания зуба в металле шестерни 1  
Fig. 10. Crack surface at the tooth base in the gear 1 metal

Фрактографическими исследованиями поверхности с целью изучения морфологии распространения трещин установлено, что повреждения развивались по механизму квазискола, характерного для хрупкого разрушения сталей, имеющих в микроструктуре продукты отпуска мартенсита (рис. 10, 11), что в свою очередь подтверждается наличием хорошо различимых небольших фасеток квазискола и дисперсных выделений карбидов в зоне разрушения [10, 11].

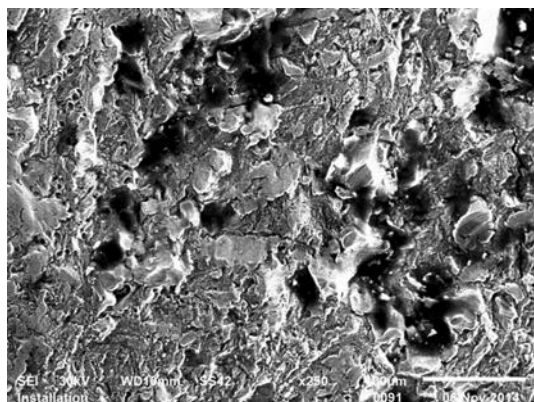
Рис. 11. Поверхность трещины у основания зуба в металле шестерни 2  
Fig. 11. Crack surface at the tooth base in the gear 2 metal

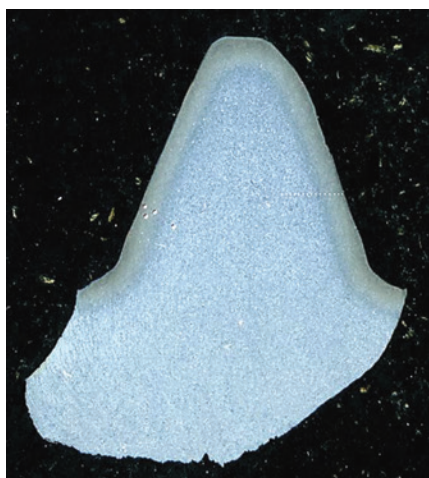
Рис. 12. Схема измерения твердости на зубе: шестерня 1 – шаг измерения 0.15 мм; шестерня 2 – шаг измерения 0.2 мм  
Fig. 12. Tooth hardness measurement scheme: measurement step 0.15 mm for gear 1; measurement step 0.2 mm for gear 2

Согласно полученным результатам, при эффективной толщине, составляющей порядка 1 мм, твердость цементованного слоя колеблется в пределах 41–43 HRC (402–429 HV) для шестерни 1 и 46–47 HRC (455–473 HV) для шестерни 2, что не соответствует требованиям технических условий (58–60 HRC). Твердость основного металла зубьев составляет 33 HRC для шестерни 1 и 41 HRC для шестерни 2 в соответствии с ГОСТ 9013-59 (ISO 6508-86)<sup>6</sup>.
